SVEUČILIŠTE U ZAGREBU  
FAKULTET STROJARSTVA I BRODOGRADNJE

# **DIPLOMSKI RAD**

Naslov rada na hrvatskom jeziku: **Pokušaj predviđanja kvarova u plinskom sustavu**

Naslov rada na engleskom jeziku: **Attempt to predict failures in the gas system**

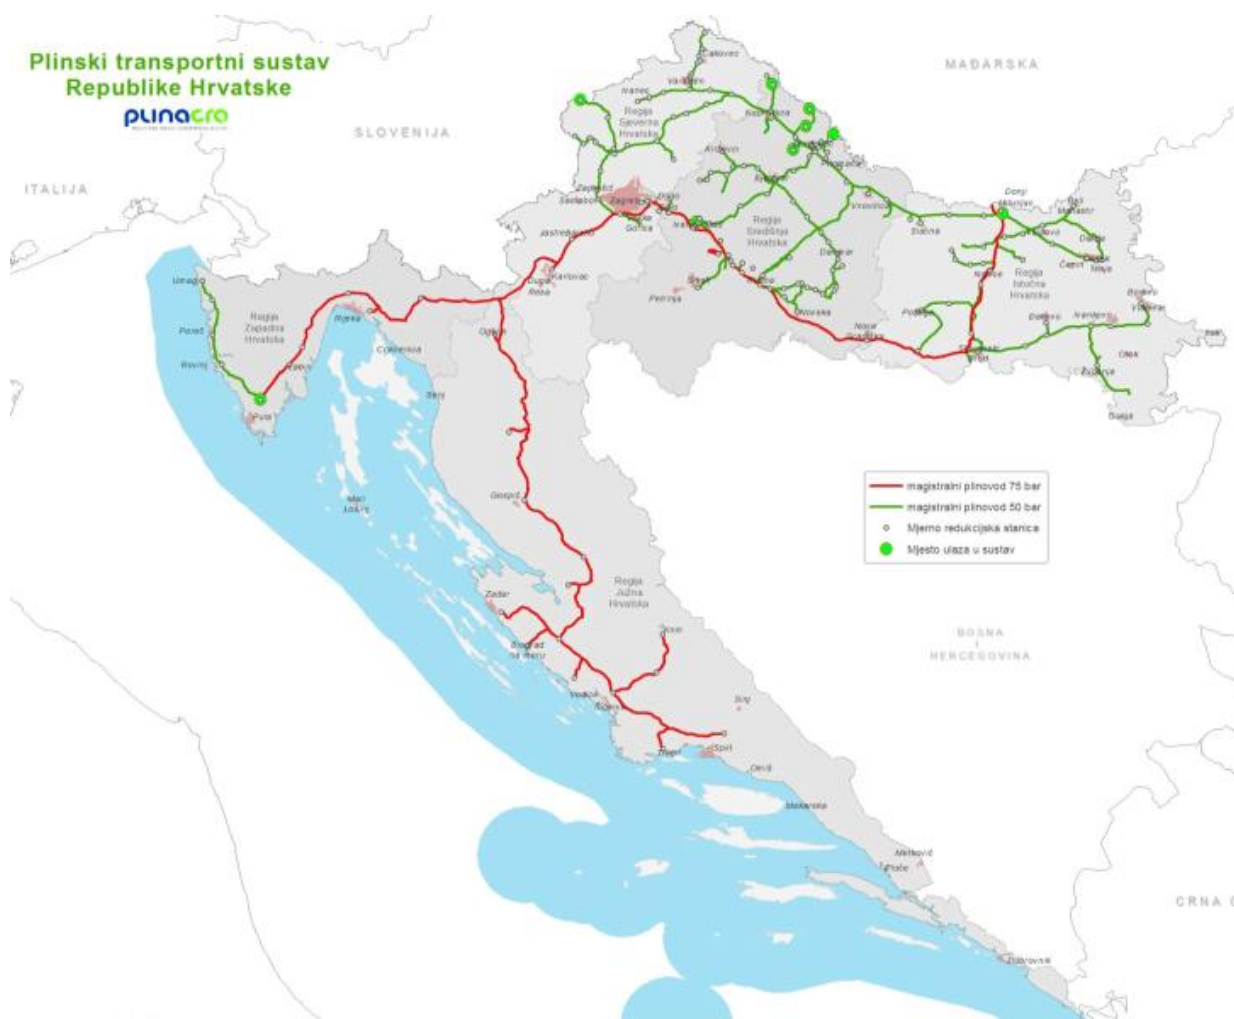
U RH Plinacro d.o.o. jedini je operator transportnog sustava te je odgovoran prema Zakonu o tržištu plina iz 2017. godine ispunjavati ranije navedene uvjete. Slika 1 prikazuje plinski transportni sustav RH, na dan 31. prosinca 2016. godine.

**Slika 1. Plinski transportni sustav RH [3]**

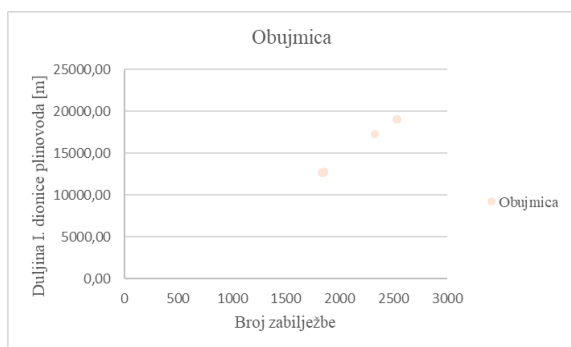
Slike 12 - 16 prikazuju podatke koji nisu relevantni za sigurnost i pouzdanost rada plinovoda. Obujmice prikazane Slikom 12 koriste se za popravak oštećenja plinovoda, te je vidljivo kako na I. dionici plinovoda nije zabilježen značajan broj popravaka. Često tijekom izgradnje plinovoda, odnosno instalacije dijelova i cijevi dolazi do površinskih gubitaka materijala koji su uobičajena pojava i u pravilu ne utječu na neometan rad PTS-a.

**Slika 12. Broj zabilježbi obujmica po duljini I. dionice plinovoda [m]**

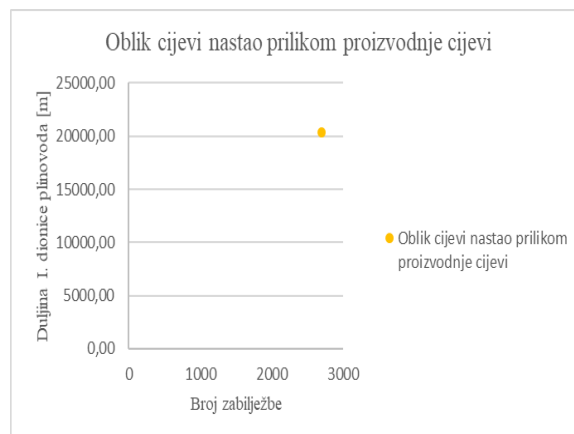
**Slika 19. Broj zabilježbi oblika cijevi nastalih prilikom proizvodnje cijevi po duljini I. dionice plinovoda [m]**

Korozija prikazana na Slici 17 predstavlja anomaliju koja može narušiti sigurnost PTS-a. Korozija je sveprisutna u I. dionici plinovoda, predstavljajući moguću opasnost, obzirom da se porastom korozije smanjuje debljina stijenke i povećava vjerojatnost njezina puknuća. Detaljnije će se obraditi korozija niže u radu. Slike 18 – 22 prikazuju zabilježbe koje se neće detaljno analizirati u nastavku diplomskog rada, obzirom da se na njima prikazuju uobičajeni dijelovi plinovoda (držač razmaka, nosač, itd.), a oblici nastali prilikom proizvodnje cijevi ne utječu na njezinu sigurnost.

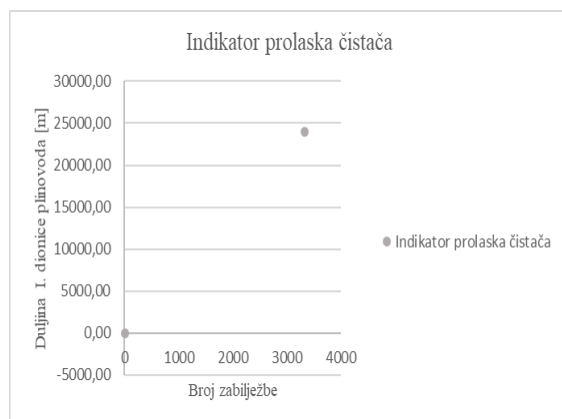
**Slika 21. Broj zabilježbi indikatora prolaska čistača po duljini I. dionice plinovoda [m]**
